〇〇様邸
建物診断書

㈱塗装のミドリヤ

診断日：平成〇〇年〇月〇日

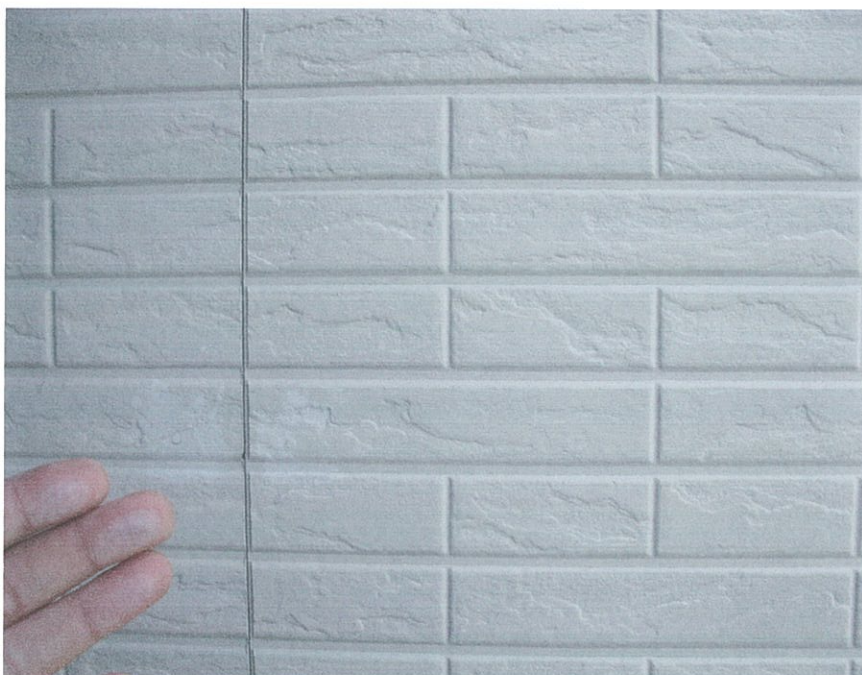
◎外 壁

劣化度：★★★★☆

下 地：窯業系サイディング

状 況：塗膜が劣化し、チョーキング(白く粉をふく現象)が発生しています。
また、クギ頭箇所に細かなひび割れや変色が見られます。

対処法：高圧洗淨

付着している粉や埃を除去

1日以上乾燥させる

下塗塗装

シーラー（接着剤・吸い込み止めの役割）をはけ・ローラーにより塗装
今回の場合、細かなひび割れがみられるので微弾性タイプの使用

上塗塗装2回

ご希望の上塗り材を2回、はけと・ローラーで塗装

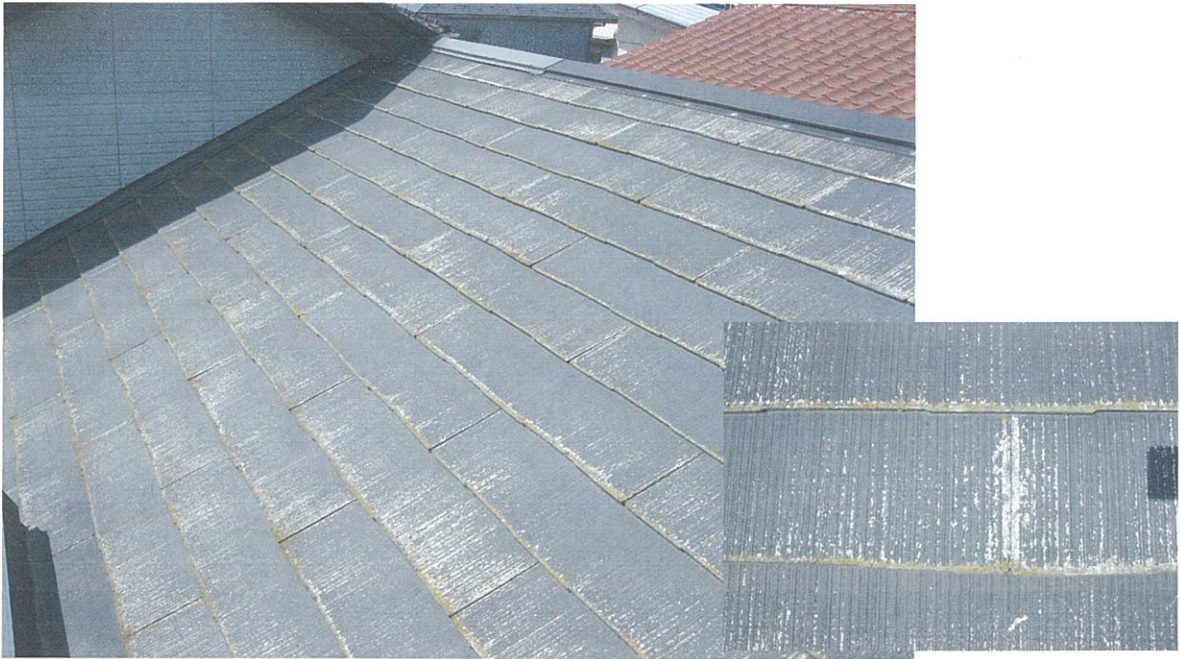
◎屋根

劣化度：★★★★★

下地：コロニアル

状況：塗膜の退色及び剥離・コケの発生が見受けられます。

対処法：高圧洗浄

付着しているコケや埃をデッキブラシで除去
高圧洗浄

1日以上乾燥させる

下塗塗装

シーラー（接着剤・吸い込み止めの役割）をはけ・ローラーにより塗装
※コロニアルは塗料の吸い込みが激しい為2回以上塗装が原則
（吸込みが止まるまで施工しないと剥離の原因）

縁切り作業

雨漏りの原因となる塗料の詰まりを防止する為屋根の重なり部分に
タスペーサーを挿入する

上塗塗装

遮熱形上塗り材を2回、はけと・ローラーで塗装
